**Bericht Nr.: 2012-07-043**

**Sanierungsbegleitende Messungen auf Polychlorierte  
Biphenyle (PCB) und Materialuntersuchungen zur  
Quellenermittlung in der Dreiköniginnenschule**

**Objekt: Dreikönigenschule, Weberstraße 90, Neuss**

**Auftraggeber:  
GMN Neuss, Herr Heilwagen**

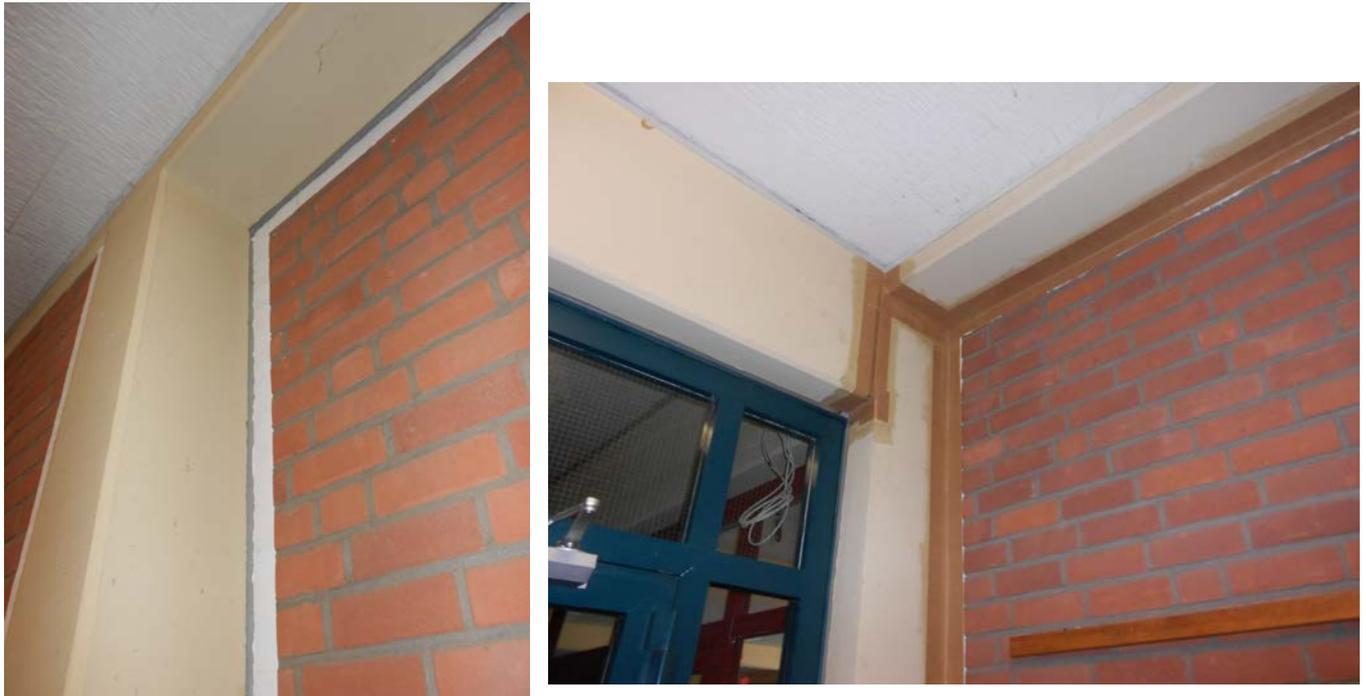
Um eine gute Anbindung der Sanierungsfolie auf den Klinkerausfachungen zu ermöglichen, wurden die Klebestellen an den Fugendichtmassen vor Aufkleben der Sanierungsfolie mit Spachtelmasse eingeebnet (siehe Bild 1).

Die Sanierungsfolie wurde mit dem dafür vorgesehenen Klebstoff über die Primärquellen geklebt. Da bekannt ist, dass PCB einige Zentimeter durch Baustoffe hindurchdringen kann, wurden die Oberflächen bis ca. 10 cm neben den Fugen abgedeckt. Die Sanierungsfolie wurde dabei an den Stoßstellen stets überlappend verarbeitet (siehe Bild 2).

Während der Abdekarbeiten der Fa. Böckmann wurden Zwischenabnahmen und eine Endabnahme durchgeführt. Die Arbeiten wurden sauber durchgeführt und waren nicht zu beanstanden.

*Bilder 1/2: Maskierung der Primärquellen. Links: Spachtelmasse als Grundierung. Rechts: Fugen nach der Maskierung mit Valutect-Sanierungsfolie*

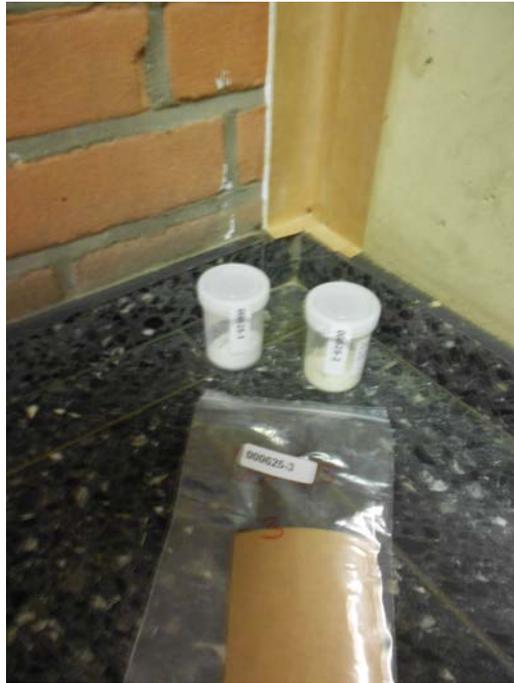
Bild 1: Spachtelmasse, Kleber und Sanierungsfolie

Probenbezeichnung		000625-1	000625-2	000625-3
Entnahmeort		Flur Erdgeschoss	Flur Erdgeschoss	Flur Erdgeschoss
Material		Spachtelmasse	Kleber	Folie Valutect
PCB 28	mg/kg	< 0,050	< 0,050	< 0,050
PCB 52	mg/kg	< 0,050	< 0,050	< 0,050
PCB 101	mg/kg	< 0,050	< 0,050	< 0,050
PCB 118	mg/kg	< 0,050	< 0,050	< 0,050
PCB 153	mg/kg	< 0,050	< 0,050	< 0,050
PCB 138	mg/kg	< 0,050	< 0,050	< 0,050
PCB 180	mg/kg	< 0,050	< 0,050	< 0,050
<b>Summe PCB (DIN)</b>	mg/kg	-	-

<b>Summe PCB nach LAGA (Summe PCB x 5)</b>	mg/kg	-	-	
<b>Beurteilung nach LAGA</b>		<b>Enthält PCB PCB-Gehalt &lt; 50 ppm</b>	<b>Enthält kein PCB PCB-Gehalt &lt; 50 ppm</b>	<b>Enthält kein PCB PCB-Gehalt &lt; 50 ppm</b>

Die zur Maskierung der Gebäudefugen verwendeten Baustoffe enthalten weder PCB, noch Stoffe, die in der Analytik wie PCB erscheinen. Eine Beeinflussung der Raumluftmesswerte durch die Sanierungsmaterialien kann daher ausgeschlossen werden.

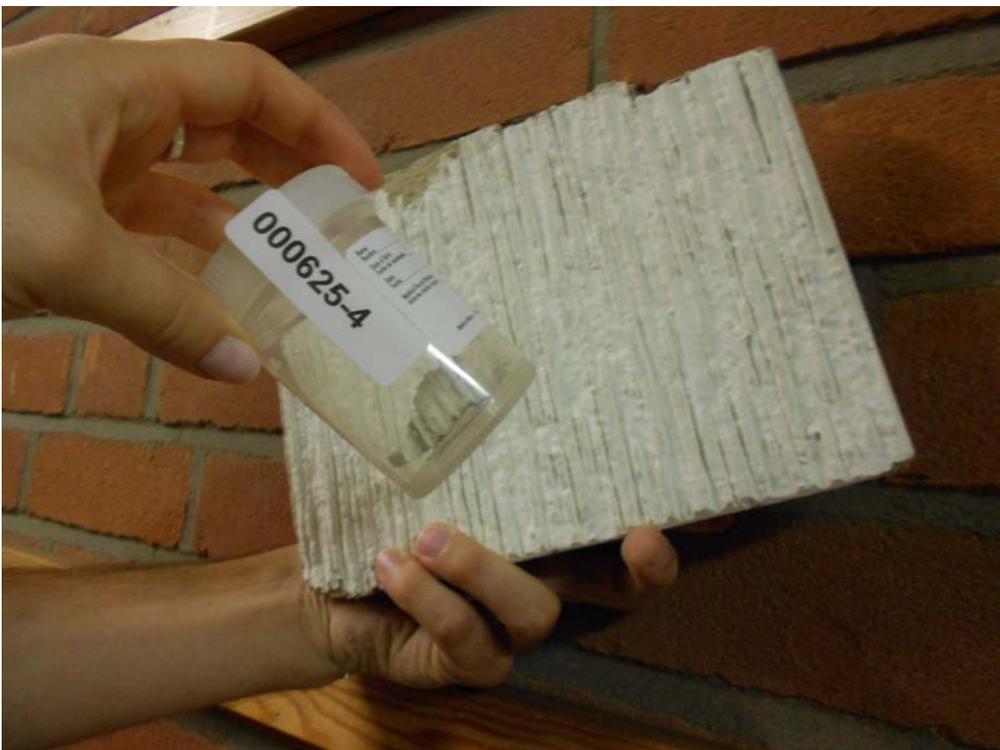
Bild 4: Farbe Deckenplatte

Probenbezeichnung		000625-4
Entnahmeort		Flur Erdgeschoss
Material		Farbe Deckenplatte
PCB 28	mg/kg	12,8
PCB 52	mg/kg	16,5
PCB 101	mg/kg	4,0
PCB 118	mg/kg	2,2
PCB 153	mg/kg	0,230
PCB 138	mg/kg	0,442
PCB 180	mg/kg	< 0,050
<b>Summe PCB (DIN)</b>	mg/kg	34
<b>Summe PCB nach LAGA (Summe PCB x 5)</b>	mg/kg	<b>170</b>
<b>Summe PCB (DIN+PCB118)</b>	mg/kg	36,2
<b>Beurteilung nach LAGA</b>		<b>Enthält PCB PCB-Gehalt &gt; 50 ppm</b>

Die Farbe der Deckenplatte ist PCB-haltig. Ob es sich um eine Primär- oder Sekundärquelle handelt, ist aufgrund des niedrigen PCB-Gehalts von 170 mg/kg nicht sicher zu bestimmen. Eine attributive Belastung der Raumluft durch die Farbe der Deckenplatten kann jedoch nicht ausgeschlossen werden.

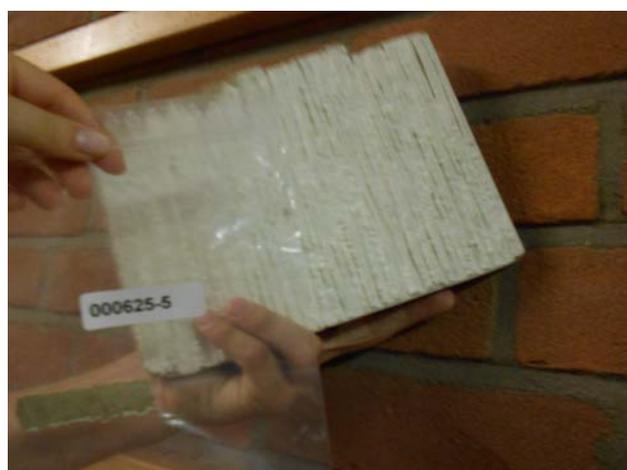
Bild 5: Querschnitt Deckenplatte

Probenbezeichnung		000625-5
Entnahmeort		Flur Erdgeschoss
Material		Querschnitt
PCB 28	mg/kg	1,7
PCB 52	mg/kg	1,9
PCB 101	mg/kg	0,294
PCB 118	mg/kg	0,089
PCB 153	mg/kg	< 0,050
PCB 138	mg/kg	< 0,050
PCB 180	mg/kg	< 0,050
<b>Summe PCB (DIN)</b>	mg/kg	3,9
<b>Summe PCB nach LAGA (Summe PCB x 5)</b>	mg/kg	<b>19,5</b>
<b>Summe PCB (DIN+PCB118)</b>	mg/kg	3,99
<b>Beurteilung nach LAGA</b>		<b>Enthält kein PCB PCB-Gehalt &lt; 50 ppm</b>

Die Deckenplatten enthielten im Querschnitt weniger als 50 mg/kg PCB und gelten daher als nicht PCB-haltig.

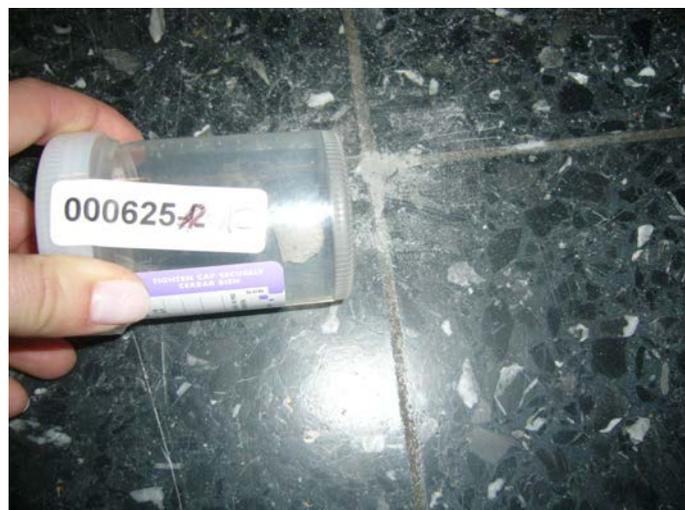
Bild 12: Verfugung Steinboden

Probenbezeichnung		000625-12
Entnahmeort		Flur Erdgeschoss
Material		Verfugung Steinboden
PCB 28	mg/kg	1,2
PCB 52	mg/kg	0,873
PCB 101	mg/kg	0,136
PCB 118	mg/kg	0,086
PCB 153	mg/kg	< 0,050
PCB 138	mg/kg	0,071
PCB 180	mg/kg	< 0,050
<b>Summe PCB (DIN)</b>	mg/kg	2,32
<b>Summe PCB nach LAGA (Summe PCB x 5)</b>	mg/kg	<b>11,6</b>
<b>Summe PCB (DIN+PCB118)</b>	mg/kg	2,41
<b>Beurteilung nach LAGA</b>		<b>Enthält kein PCB PCB-Gehalt &lt; 50 ppm</b>

Die Verfugung des Steinbodens gilt mit weniger als 50 mg/kg als nicht PCB-haltig.  
 Der Nachweis ist auf anhaftende Bodenpflegemittel zurückzuführen.

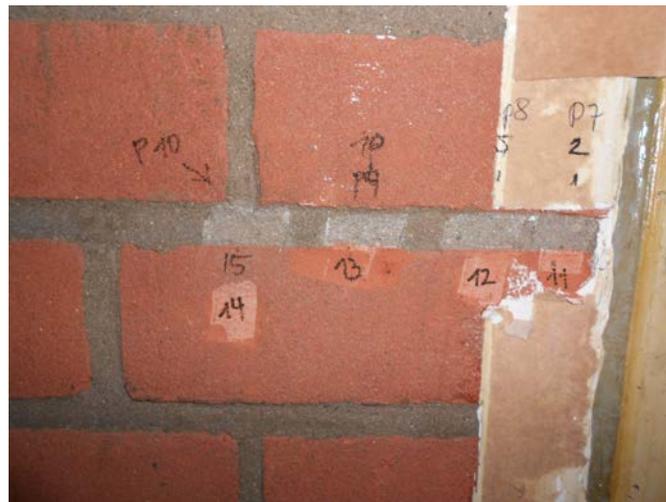
Bild 16

Probenbezeichnung		000672-7	000672-8	000672-9	000672-10
Entnahmeort		2 cm von FDM <sup>1</sup>	5 cm von FDM	10 cm von FDM	15 cm von FDM
Material		Mörtel	Mörtel	Mörtel	Mörtel
PCB 28	mg/kg	0,647	0,121	< 0,050	< 0,050
PCB 52	mg/kg	0,940	0,188	< 0,050	< 0,050
PCB 101	mg/kg	0,594	0,104	< 0,050	< 0,050
PCB 118	mg/kg	0,667	0,108	< 0,050	< 0,050
PCB 153	mg/kg	0,169	0,048	< 0,050	< 0,050
PCB 138	mg/kg	0,206	0,080	< 0,050	< 0,050
PCB 180	mg/kg	0,033	< 0,0391	< 0,050	< 0,050
<b>Summe PCB (DIN)</b>	mg/kg	2,59	0,541		
<b>Summe PCB nach LAGA (Summe PCB x 5)</b>	mg/kg	<b>12,95</b>	<b>2,71</b>		
<b>Summe PCB (DIN+PCB118)</b>	mg/kg	3,26	0,649		
<b>Beurteilung nach LAGA</b>		<b>Enthält kein PCB PCB-Gehalt &lt; 50 ppm</b>

Im Mörtel der Klinkerwand konnte noch in ca. 5 cm Entfernung des PCB-haltigen Fugendichtmaterials PCB nachgewiesen werden. Die Migrationstiefe des PCB in den Mörtel liegt im Bereich zwischen 5 und 10 cm.
