**Bericht Nr.: 2012-07-043**

**Sanierungsbegleitende Messungen auf Polychlorierte  
Biphenyle (PCB) und Materialuntersuchungen zur  
Quellenermittlung in der Dreiköniginnenschule**

**Objekt: Dreikönigenschule, Weberstraße 90, Neuss**

**Auftraggeber:  
GMN Neuss, Herr Heilwagen**

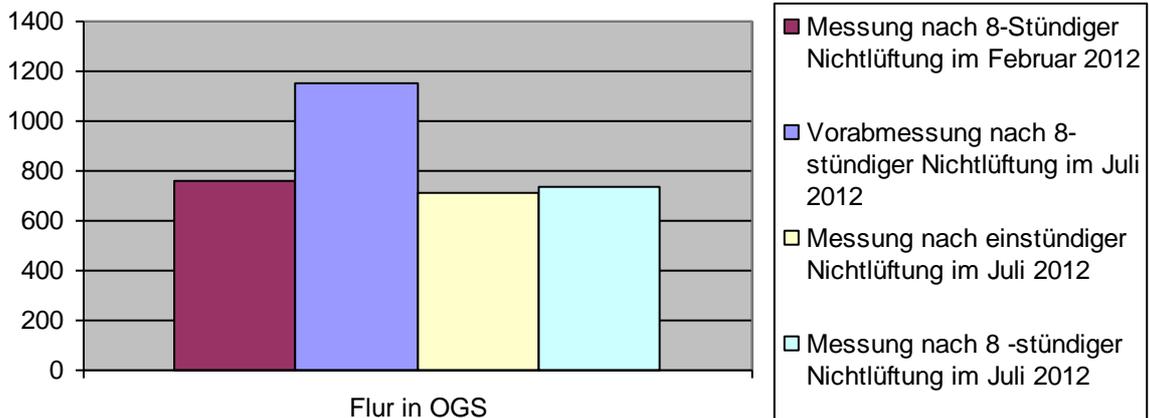
### Gegenüberstellung der PCB-Raumluftmesswerte Dreikönigenschule Flur vor OGS vor und nach Sanierung

Labornummer Geotax	188263	198721	199269	199270
Probenbezeichnung	000174-3	000741-1	000753-1	000753-2
Messdatum	20.02.2012 Vor Sanierung	26.07.2012 vor Pilotsanierung	02.08.2012 nach Pilotsanierung	02.08.2012 nach Pilotsanierung
Nichtlüftung vor Messung	8 Stunden	30 min. lüften 8 h Nichtlüftung	30 min. lüften 1 h Nichtlüftung	30 min. lüften 8 h Nichtlüftung
Raum	<b>Flur in OGS</b>	<b>Flur in OGS</b>	<b>Flur in OGS</b>	<b>Flur in OGS</b>
Temperatur/ rel. Feuchte	18,1°C 43,8%	25,0°C 58,0%	22,4°C 59,0%	21,2 °C 64,4%
Sammelvolumen [Liter]	800	800	800	800
<b>Meßergebnis</b>	<b>[ng/m<sup>3</sup>]</b>	<b>[ng/m<sup>3</sup>]</b>	<b>[ng/m<sup>3</sup>]</b>	<b>[ng/m<sup>3</sup>]</b>
PCB 28	76	104	67	69
PCB 52	70	117	70	73
PCB 101	6	9	5	5
PCB 153	< 3	< 3	< 3	< 3
PCB 138	< 3	< 3	< 3	< 3
PCB 180	< 3	< 3	< 3	< 3
Summe PCB	<b>153</b>	<b>230</b>	<b>142</b>	<b>147</b>
<b>Summe PCB x 5</b>	<b>763</b>	<b>1150</b>	<b>710</b>	<b>735</b>

PCB 118	< 3	< 3	< 3	< 3
Bemerkung

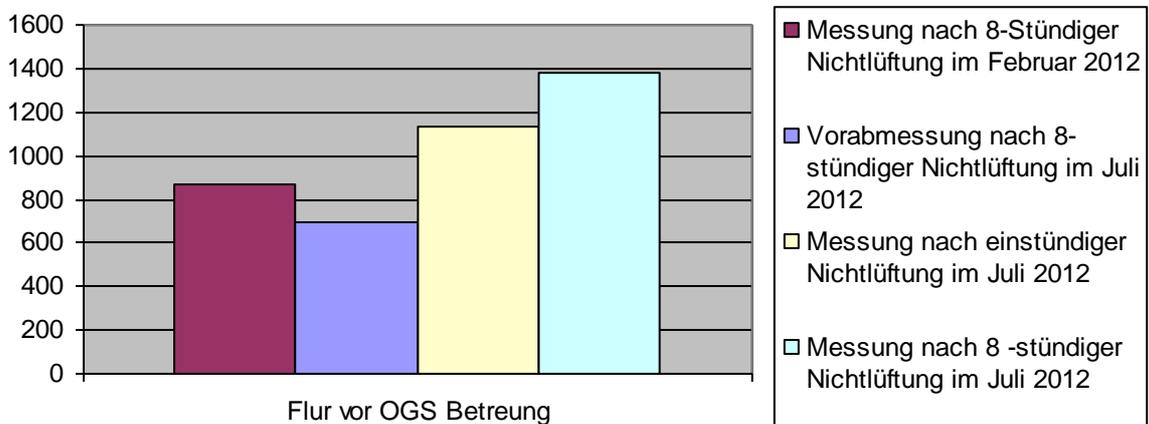
### Gegenüberstellung der PCB-Raumluftmesswerte Dreikönigenschule Flur vor OGS vor und nach Sanierung

Labornummer Geotax	188479	197714	198719	198720
Probenbezeichnung	000174-31	000655-1	000740-1	000740-2
Messdatum	20.02.2012 Vor Sanierung	11.07.2012 vor Pilotsanierung	26.07.2012 nach Pilotsanierung	26.07.2012 nach Pilotsanierung
Nichtlüftung vor Messung	8 Stunden	30 min. lüften, 8 h Nichtlüftung	30 min. lüften 1 h Nichtlüftung	30 min. lüften 8 h Nichtlüftung
Raum	<b>Flur vor OGS</b>	<b>Flur vor OGS</b>	<b>Flur vor OGS</b>	<b>Flur vor OGS</b>
Temperatur/ rel. Feuchte	19,6°C 39,0%	25,1°C 43,7%	26,2°C 56,5%	25,1 °C 59,0%
Sammelvolumen [Liter]	800	800	800	800
<b>Meßergebnis</b>	<b>[ng/m<sup>3</sup>]</b>	<b>[ng/m<sup>3</sup>]</b>	<b>[ng/m<sup>3</sup>]</b>	<b>[ng/m<sup>3</sup>]</b>
PCB 28	80	61	104	115
PCB 52	85	71	109	145
PCB 101	9	7	14	17
PCB 153	< 3	< 3	< 3	< 3
PCB 138	< 3	< 3	< 3	< 3
PCB 180	< 3	< 3	< 3	< 3
Summe PCB	<b>174</b>	<b>139</b>	<b>227</b>	<b>277</b>
<b>Summe PCB x 5</b>	<b>869</b>	<b>695</b>	<b>1135</b>	<b>1385</b>

PCB 118	< 3	3	< 3	< 3
Bemerkung	Messungen ohne Trennwand		Messungen mit Trennwand

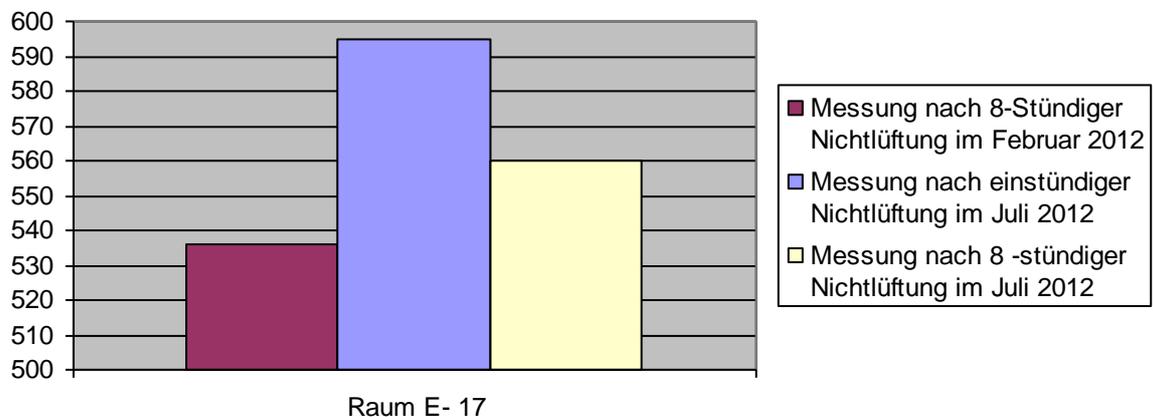
<b>Gegenüberstellung der PCB-Raumluftmesswerte Dreikönigenschule Raum E-017 vor und nach Sanierung</b>			
Labornummer Geotaix	188281	197893	197894
Probenbezeichnung	000174-13	000678-1	000678-2
Messdatum	20.02.2012 Vor Sanierung	16.07.2012 nach Pilotsanierung	16.07.2012 nach Pilotsanierung
Nichtlüftung vor Messung	8 Stunden	30 min. lüften, 1 h Nichtlüftung	30 min. lüften 8 h Nichtlüftung
<b>Raum</b>	<b>E -017</b>	<b>E -017</b>	<b>E -017</b>
Temperatur/ rel. Feuchte	19°C 36,7%	20,2°C 61,16%	19,5°C 63,0%
Sammelvolumen [Liter]	800	800	800
<b>Meßergebnis</b>	<b>[ng/m<sup>3</sup>]</b>	<b>[ng/m<sup>3</sup>]</b>	<b>[ng/m<sup>3</sup>]</b>
PCB 28	50	58	56
PCB 52	48	58	56
PCB 101	4	3	< 3
PCB 153	< 3	< 3	< 3
PCB 138	< 3	< 3	< 3
PCB 180	< 3	< 3	< 3
Summe PCB	<b>102</b>	<b>119</b>	<b>112</b>
<b>Summe PCB x 5</b>	<b>512</b>	<b>595</b>	<b>560</b>
PCB 118	< 3	< 3	< 3
Bemerkung	Raum grenzt an belasteten Flur, deren Quellenidentifizierung bisher andauert.

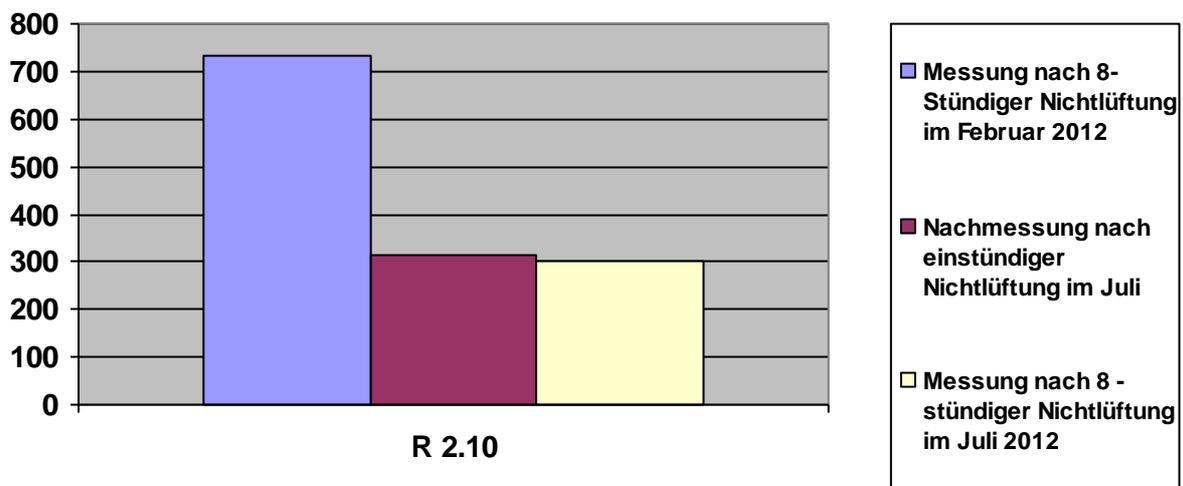
<b>Gegenüberstellung der PCB-Raumluftmesswerte Dreikönigenschule Raum 2.10 vor und nach Sanierung</b>			
Labornummer Geotax	188493	197720	197721
Probenbezeichnung	000174-46 Raumluftprobe	000651-1 Raumluftprobe	000651-2 Raumluftprobe
Raum	R. 2.10, 2. OG vor Sanierung	R. 2.10, 2. OG nach Sanierung	R. 2.10, 2. OG nach Sanierung
Nichtlüftung vor Messung	8 Stunden	1 Stunden	8 Stunden
Temperatur/ rel. Feuchte	20°C 30%	26,4°C 45%	27,4°C 44,5%
Messdatum	21.02.2012	10.07.2012	10.07.2012
<b>Meßergebnis</b>	<b>[ng/m<sup>3</sup>]</b>	<b>[ng/m<sup>3</sup>]</b>	<b>[ng/m<sup>3</sup>]</b>
PCB 28	72	30	29
PCB 52	70	33	31
PCB 101	4	< 3	< 3
PCB 118	< 3	< 3	< 3
PCB 153	< 3	< 3	< 3
PCB 138	< 3	< 3	< 3
PCB 180	< 3	< 3	< 3
Summe PCB	<b>146</b>	<b>63</b>	<b>60</b>
<b>Summe PCB x 5</b>	<b>731</b>	<b>315</b>	<b>300</b>

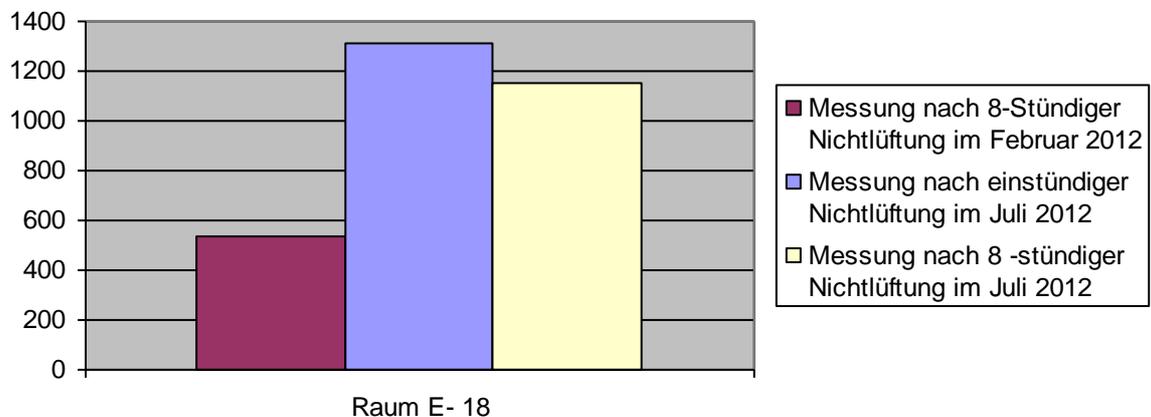
<b>Gegenüberstellung der PCB-Raumluftmesswerte Dreikönigenschule Raum E-018 vor und nach Sanierung</b>			
Labornummer Geotaix	188281	197188	197189
Probenbezeichnung	000174-13	000634-6	000634-7
Messdatum	20.02.2012 Vor Sanierung	05.07.2012 nach Pilotsanierung	05.07.2012 nach Pilotsanierung
Nichtlüftung vor Messung	8 Stunden	30 min. lüften, 1 h Nichtlüftung	30 min. lüften 8 h Nichtlüftung
<b>Raum</b>	<b>E -018</b>	<b>E -018</b>	<b>E -018</b>
Temperatur/ rel. Feuchte	19°C 32%	27,1°C 56,02%	25,4°C 59,1%
Sammelvolumen [Liter]	800	800	800
<b>Meßergebnis</b>	<b>[ng/m<sup>3</sup>]</b>	<b>[ng/m<sup>3</sup>]</b>	<b>[ng/m<sup>3</sup>]</b>
PCB 28	51	122	103
PCB 52	50	130	110
PCB 101	6	10	8
PCB 153	< 3	< 3	< 3
PCB 138	< 3	< 3	< 3
PCB 180	< 3	< 3	< 3
Summe PCB	<b>107</b>	<b>262</b>	<b>221</b>
<b>Summe PCB x 5</b>	<b>536</b>	<b>1310</b>	<b>1105</b>
PCB 118	< 3	< 3	< 3
Bemerkung	Raum grenzt an belasteten Flur, deren Quellenidentifizierung bisher andauert.

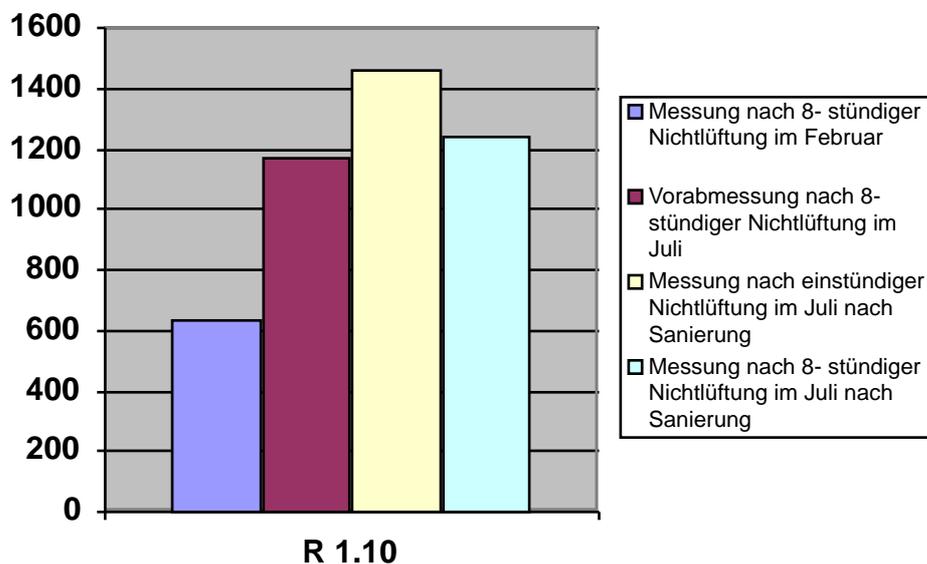
<b>Gegenüberstellung der PCB-Raumluftmesswerte Dreikönigenschule Raum 1.10 vor und nach Sanierung</b>				
Labornummer Geotax	188477	197892	198038	198039
Probenbezeichnung	000174-29	000677-1	000705-1	000705-2
Raum	<b>Raum 1.10</b>	<b>Raum 1.10</b>	<b>Raum 1.10</b>	<b>Raum 1.10</b>
Messdatum	20.02.2012 Vor Sanierung	16.07.2012 Vorabmessung	19.07.2012 nach Pilotsanierung	19.07.2012 nach Pilotsanierung
Nichtlüftung vor Messung	8 Stunden	8 Stunden	30 min. Lüftung 1 h Nichtlüftung	30 min. Lüftung 8 h Nichtlüftung
Temperatur/ rel. Feuchte	<b>19,8°C</b> <b>35%</b>	<b>23°C</b> <b>55%</b>	<b>20,6°C</b> <b>60,4%</b>	<b>19,8°C</b> <b>64,5%</b>
Sammelvolumen [Liter]	800	800	800	800
<b>Meßergebnis</b>	<b>[ng/m<sup>3</sup>]</b>	<b>[ng/m<sup>3</sup>]</b>	<b>[ng/m<sup>3</sup>]</b>	<b>[ng/m<sup>3</sup>]</b>
PCB 28	63	113	140	120
PCB 52	59	112	140	120
PCB 101	5	8	10	8
PCB 153	< 3	< 3	0	0
PCB 138	< 3	< 3	1	1
PCB 180	< 3	< 3	0	0

Summe PCB	<b>126</b>	<b>233</b>	<b>291</b>	<b>248</b>
<b>Summe PCB x 5</b>	<b>632</b>	<b>1165</b>	<b>1455</b>	<b>1240</b>
PCB 118	< 3	< 3	< 3	< 3
Bemerkung
